SEGUIMENT DE LA DIAGNOSI SOCIOAMBIENTAL DEL CAMÍ DE CAVALLS: SECTOR NORD-EST

Llicenciatura en Ciències Ambientals
Curs 2013-2014

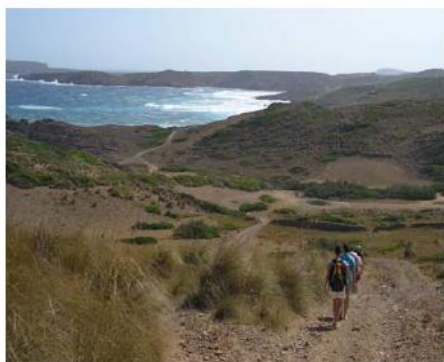
Trams amb codi de valoració 1 són aquells que tenen una **amplada mitjana superior a 2 metres** no la consideren òptima ja que implica que poden accedir-hi vehicles rodats, i per tant, mal metre el Camí. La valoració qualitativa assignada ha estat positiva degut a que ja existeixen parts del Camí que són camins agrícoles, carreteres o carrer on hi transiten.

Figura II.6.9: Exemple de tram amb una amplada mitjana de >2m.

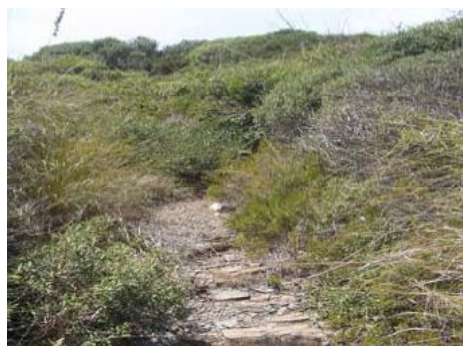
Trams amb codi de **valoració 3** són aquells amb una **amplada mitjana inferior a 0,7 metres**. Una amplada inferior a 0,7 metres es considera que el Camí no té unes condicions òptimes per a realitzar les activitats descrites anteriorment. Tot i aquest fet, es considera un valor acceptable degut a que hi ha parts del Camí en que la amplada no pot ser més gran. És per això que la valoració qualitativa és positiva.

Figura II.6.11: Exemple de tram amb una amplada mitjana de menys de 0,7 metres.

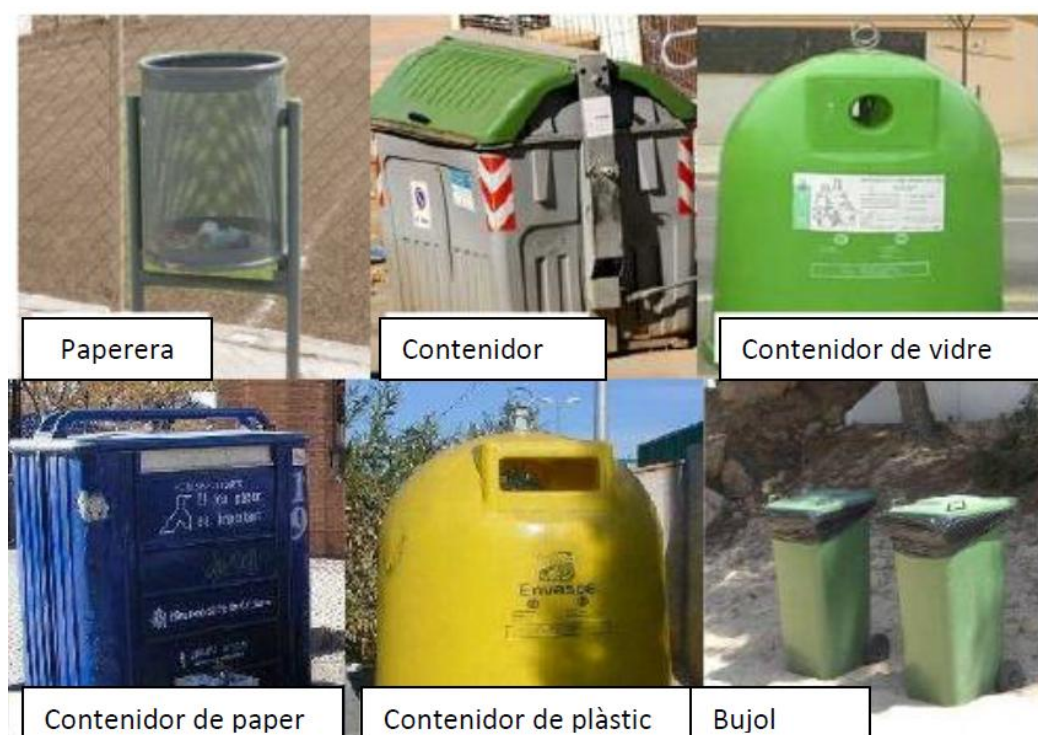
Figura II.6.14 : Tipologia de punts de recollida que es troben en el Camí de Cavalls.

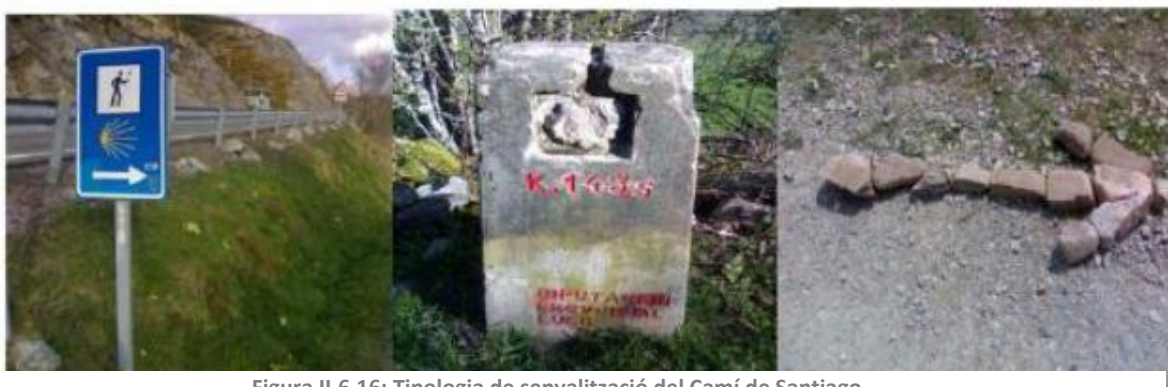
Figura II.6.16: Tipologia de senyalització del Camí de Santiago.

La importància de la senyalització del Camí és determinant per a la seva conservació a camí d'ús turístico-cultural. Les correctes indicacions del recorregut són claus per poder desenvolupar un espai segur per l'usuari i acotar les activitats que es puguin realitzar al llarg del Camí de Cavalls. Els tipus de senyalització que presenten els camins pot ser molt diversa, però el més important és que les senyals siguin clares i concises per donar seguretat als usuaris que en fan un servei. D'aquesta manera es poden trobar diverses formes de senyalització, com és el cas del Camí de Santiago (Figura 1) o les rutes GR que es poden trobar a Catalunya (Figura 2).

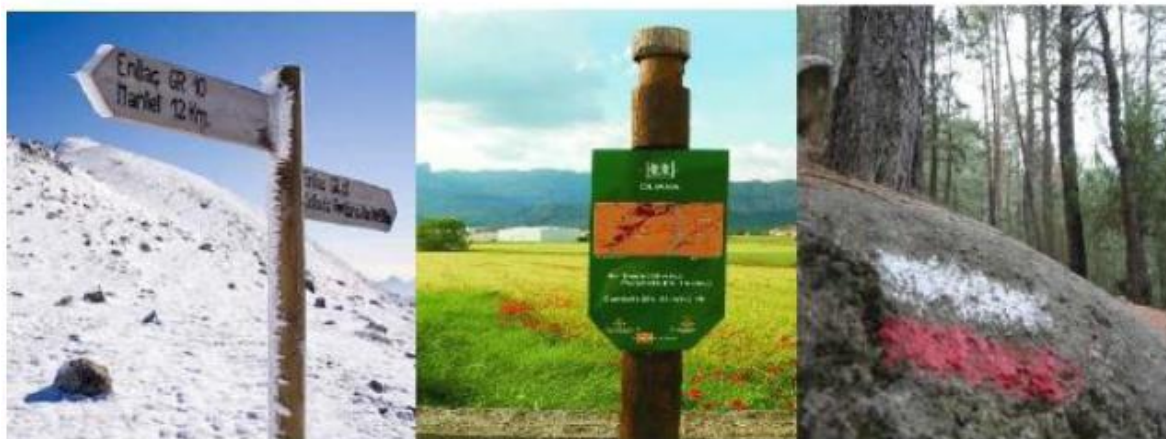
Figura II.6.17: Tipologia de senyalització dels senders a Catalunya.

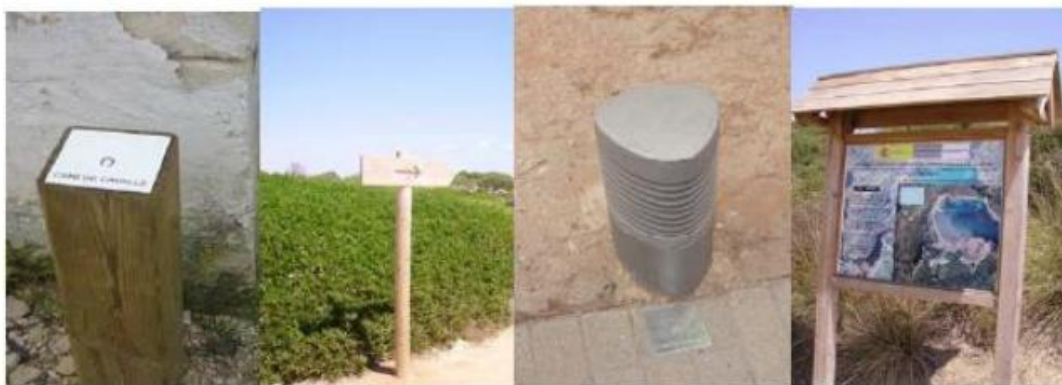
Figura II.6.18: Tipologia de fites emprades per a la senyalització del Camí de Cavalls.

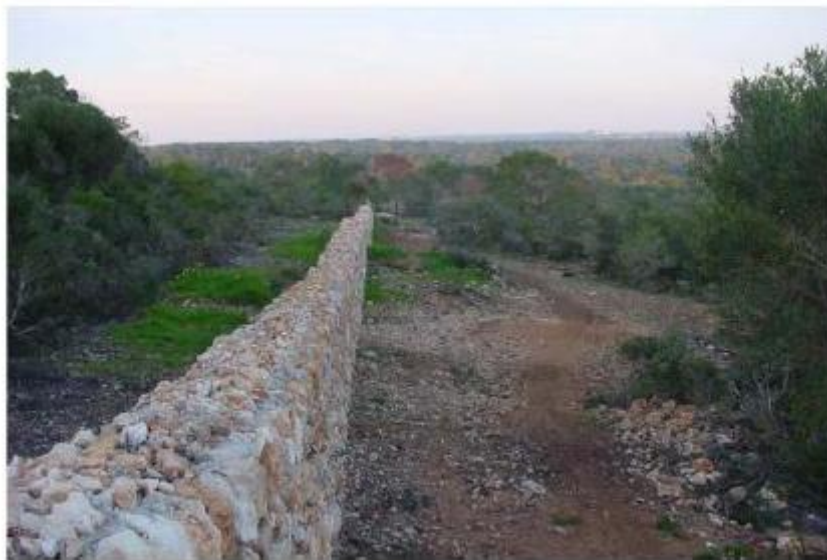
Figura II.6.24: Exemple gràfic d'un mur de paret seca vorejant el Camí.
Fonts: Elaborat per la Diagnosi de l'any 2008.

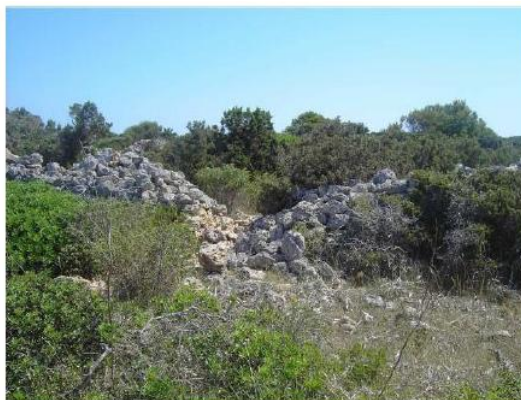
- Per l'**acció antròpica** com, per exemple, la caiguda de pedres a causa de trepitjar els murs per passar d'una banda a l'altra;
- Per **condicions climàtiques desfavorables** de vent i/o pluja;
- O per pressió i esfondrament per creixement de les **masses vegetals** de l'entorn.

Figura II.6.25: Exemple gràfic d'un enderrossall quantificable. Fonts: Elaborat per la Diagnosi de l'any 2008.

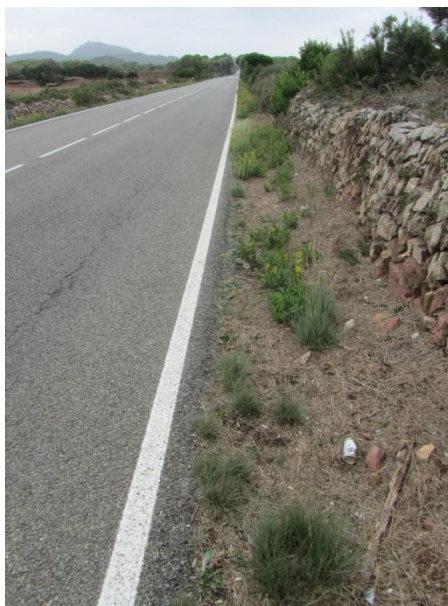
Figura III.7.1. Exemple gràfic de paret seca complint una funció d'acotació i de senyalització.
Font: Elaboració pròpia.

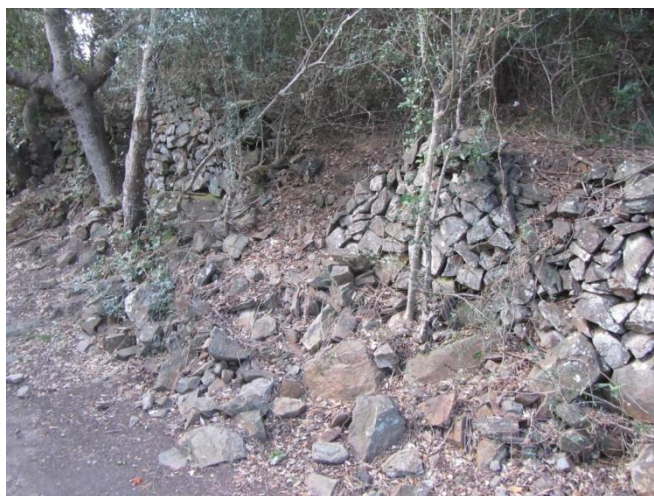
Figura III.7.2.Exemple d'enderrossall trobat al Camí de Cavalls. Font: Elaboració pròpia.

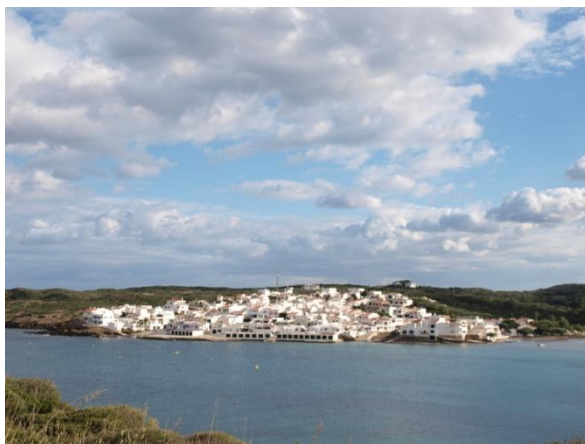
Figura III. 7.3. Exemple de infraestructura allunyada (X=2; Y= 1; Z=4), ciutat de Es Grau.
Font: Elaboració pròpia.

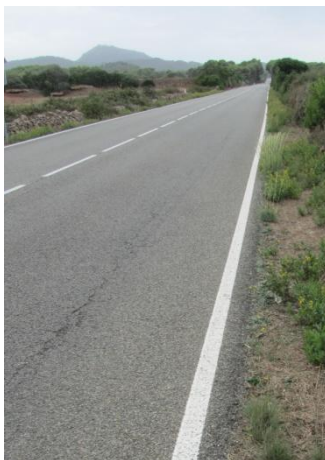
Figura IV.9.1. Exemple de voral de carretera. Font: Elaboració pròpia.

Un dels aspectes més importats a destacar és la gran quantitat de secció del Camí que es realitza via carretera, espai compartit entre vianants, bicicletes i cotxes. Aquest tram, haurien de ser considerats zona de transició entre dos trams homologats, ja que no formen part del trajecte històric ni són seccions d'interès ambiental i paisatgístic pels usuaris del Camí. A més, suposen un risc per a tot usuari que hi circuli, augmentant considerablement el risc d'accidents deguda la manca de vorals o bé la seva estretor. Es proposen tres possibles alternatives que podrien suposar una millora en aquest aspecte:
